CHIESA DI SANTA SOFIA

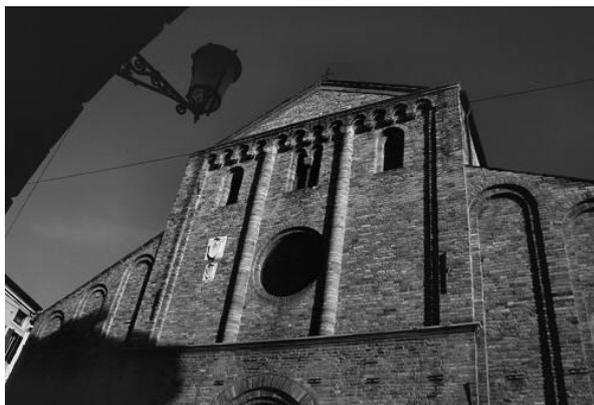
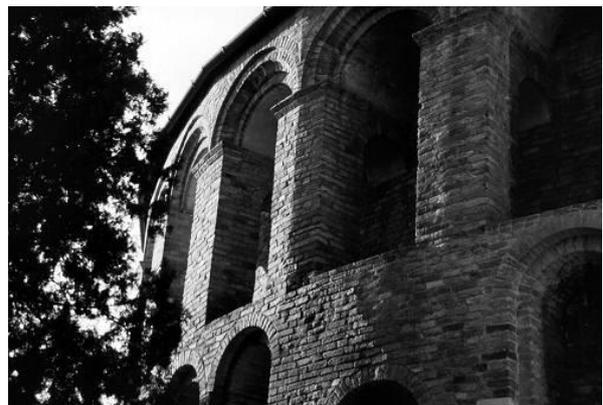
La cosa più spettacolare è il grandioso emiciclo esterno dell'abside con i caratteristici nicchioni, in parte pieni e atti a sopportare importanti forze statiche. Risulta evidente che si pensava ad un perimetro di chiesa molto più grande, confermato anche da parti murarie laterali atte ad essere immaschiate con nuove cortine murarie mai erette. Certamente questa parte di struttura fu edificata dopo il terremoto, ma per molto tempo la chiesa fu lasciata in semi-abbandono e l'originale progetto, se mai ci fu, non fu completato.
